## **ESTUDO DE CASO DA DEGRADAÇÃO AMBIENTAL DO RIO GORUTUBA NO MUNICÍPIO DE FRANCISCO SÁ**

## **CASE STUDY OF THE GORUTUBA RIVER ENVIRONMENTAL DEGRADATION IN THE MUNICIPALITY OF FRANCISCO SÁ**

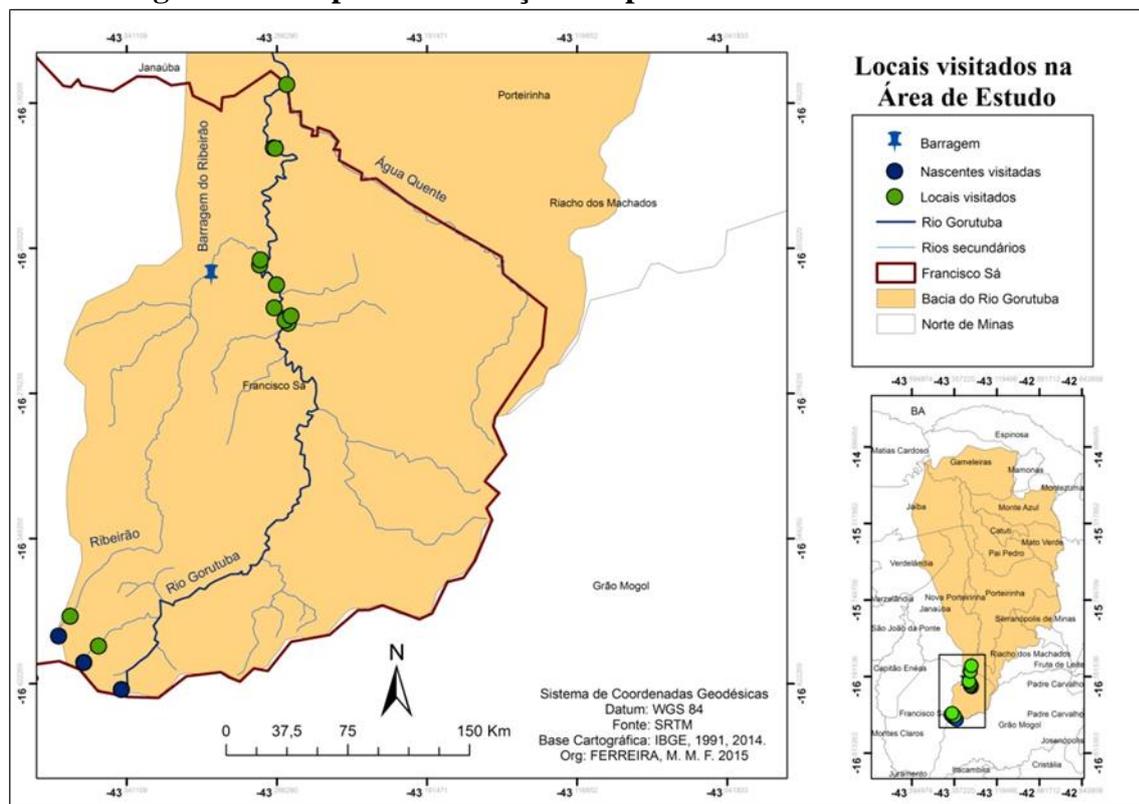
**Figura 02 - Mapa de localização dos pontos visitados na área de estudo.**

encontro do rio Ribeirão com o Gorutuba, a cachoeira de Dete e o encontro com o Rio Água Quente, além de observações em trechos dos Rios Água Quente e Ribeirão. A Figura 2 mostra todos os pontos onde os trabalhos foram realizados no interior da bacia hidrográfica estudada.

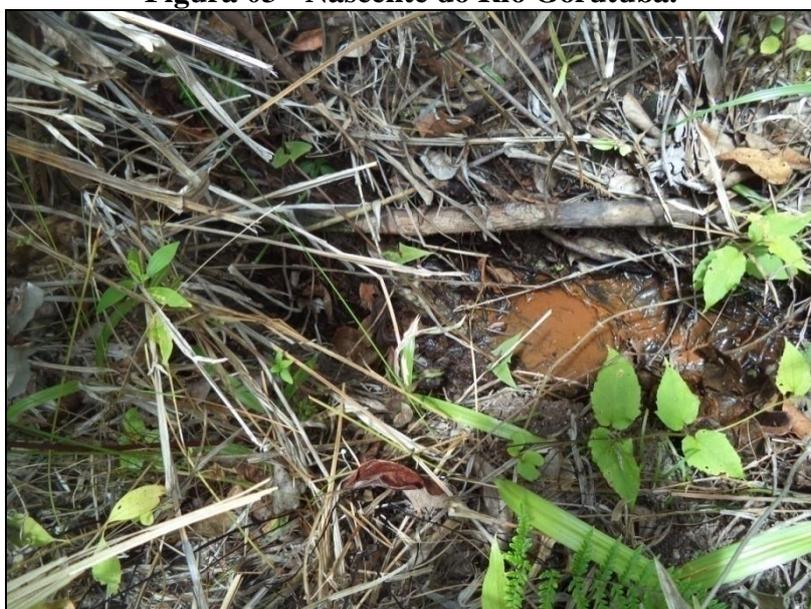
**Figura 03 - Nascente do Rio Gorutuba.**

As observações realizadas em nível de campo mostram que a nascente do Rio Gorutuba se encontra em bom estado de preservação, muito provavelmente, em face da sua localização isolada e na porção mais baixa do vale e, ainda, por possuir uma mata fechada ao seu redor, o que dificulta o acesso ao local. Como se visualiza na Figura 3, no entorno da nascente existe bastante matéria orgânica, originada da mata fechada que a circunda como se pode observar pela Figura 4. Isto contribui, sem dúvida, para o processo de infiltração de água no solo e abastecimento do lençol freático, conforme mencionado por Castro, Mello e Poester (2012. p.7), que “as matas ciliares influenciam na qualidade da água, na regulação do regime hídrico, na estabilização de margens do rio, na redução do assoreamento da calha [...]”.

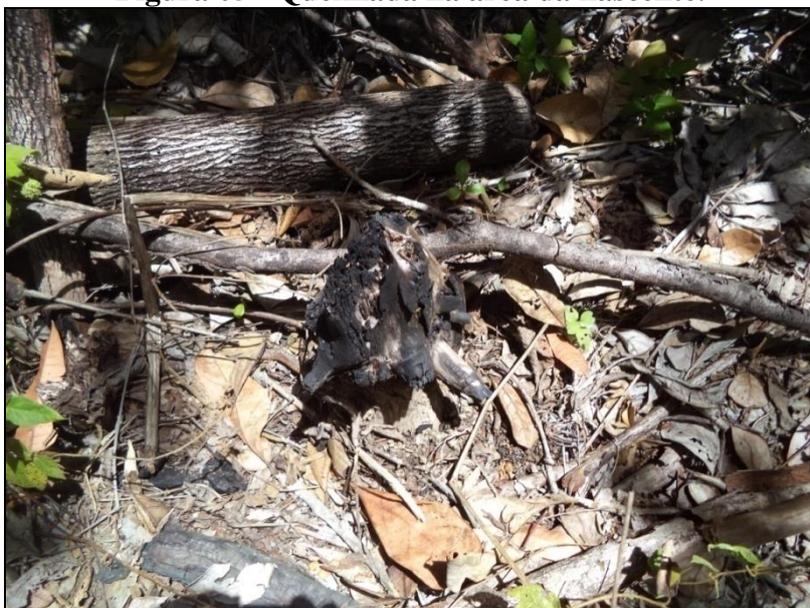
**Figura 05 - Queimada na área da nascente.**

Em que pese o isolamento e as dificuldades de acesso ao local, observou-se, por sua vez, que a ação antrópica já se faz presente nas proximidades da nascente, onde se nota sinais de queimada, que não se sabe a causa, como mostra a Figura 5, e algumas áreas desmatadas, visualizadas pela Figura 6, resultado tão somente da inconseqüência do homem, que não pensa no resultado de seus atos.

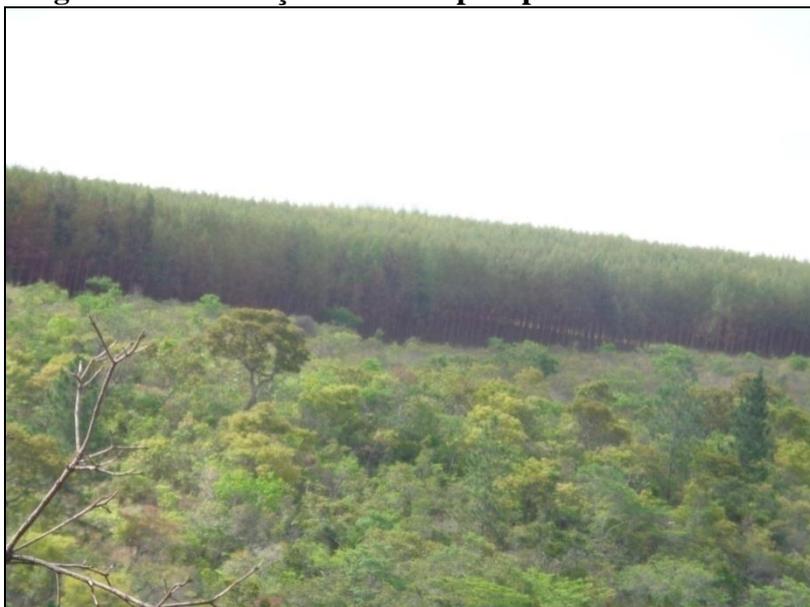
**Figura 07 - Plantação de Eucaliptos próximo a nascente.**

Ainda na área da nascente, mais especificamente na área de recarga, a uma distância aproximada de 1.800m, encontra-se uma plantação de eucalipto que foi estabelecida há mais ou menos 8 anos, com a retirada a vegetação natural, conforme apresentado na Figura 7.

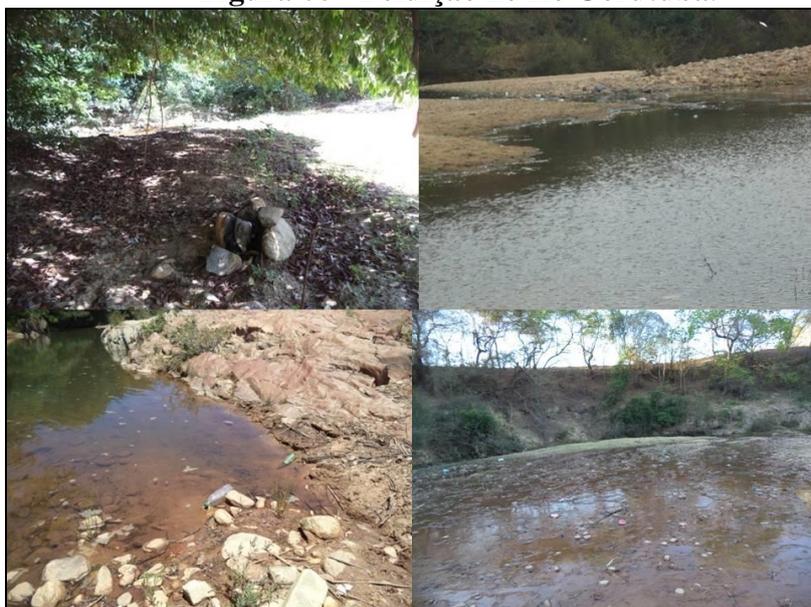
**Figura 08 - Poluição no rio Gorutuba.**

Em sua passagem pelo distrito de Catuni, o Rio possibilita diferentes formas de sua utilização, às quais se destacam o turismo, a irrigação de pequenas lavouras e a dessedentação animal. Salienta-se, ainda, que de forma inadequada a população ainda utiliza do rio para lavagem de roupas e de veículos, além de ocorrer lançamento de esgotos diretos ao rio. Essas práticas realizadas pelos habitantes do distrito geram consequências, como o desmatamento da mata ciliar, que acarreta a erosão das encostas e, por conseguinte o assoreamento do rio; a poluição das águas, causada principalmente pelo lançamento de esgoto; e também a inconsequência de turistas que buscam somente o lazer às margens do rio, sem se preocupar com o lixo que deixam espalhados por toda parte, como dentro e nas margens do rio. A Figura 8 mostra rastros de poluição no rio.

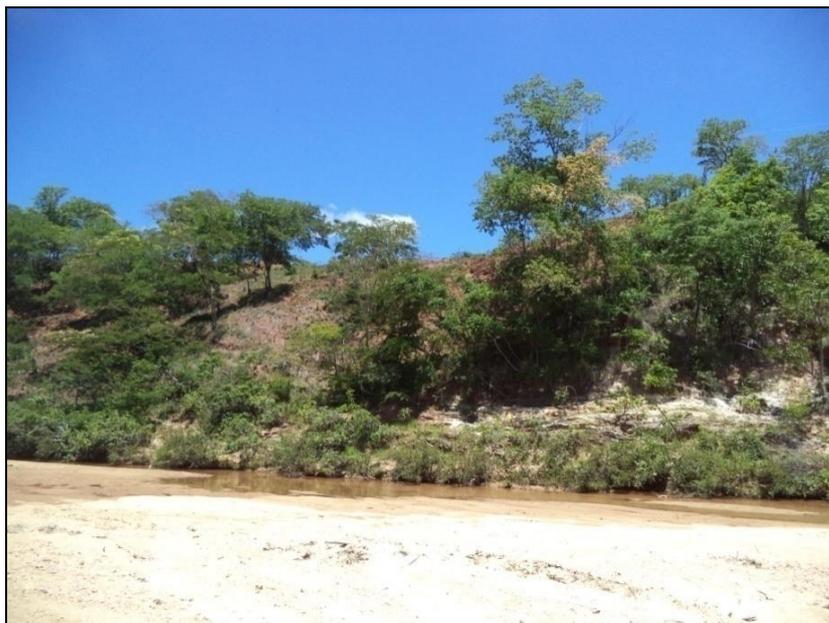
**Figura 09 - Desmatamento nas margens do rio.**

O desmatamento nas margens do Rio Gorutuba geralmente é feito em função da necessidade de abrir novas áreas para pastagens, com fácil acesso do gado ao rio para saciar a sua sede. Entretanto, o que se observa é que a prática do desmatamento na região é realizada junto com as queimadas e esse procedimento tem acarretado a erosão das encostas que por sua vez causa o assoreamento do Rio. De acordo com Oliveira e Silva (1994), um fator que

É possível observar na Figura 9 que praticamente toda a vegetação natural da margem direita do rio foi retirada para dar lugar a áreas de pastagens.

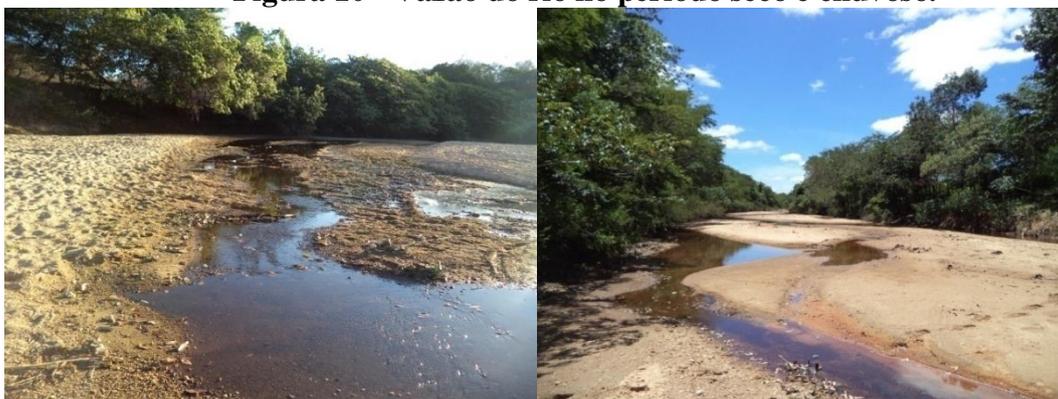
**Figura 10 - Vazão do rio no período seco e chuvoso.**

Outra situação observada no Rio Gorutuba, dentro de distrito de Catuni, é que o assoreamento do seu leito ocorre em praticamente toda sua extensão e que, devido a isso, aliado à falta de chuva na região, o rio encontra-se com pouca água, em uma época em que era para estar com um volume bem maior, como habitualmente acontece. Pode-se afirmar, desta feita, que a vazão do rio no período da seca no ano de 2014, não se diferenciou muito do período chuvoso. E esta situação, como não poderia deixar de ser, foi o período de menor ocorrência de chuvas na região, como se pode observar na Figura 10.

**10a.- Período de estiagem.**

**10b. – Período chuvoso.**

A Figura 10a mostra a vazão do Rio no período de estiagem, em outubro de 2014, cuja duração se estendeu até final de outubro. A Figura 10b mostra a vazão do rio no final do mês de dezembro, período considerado chuvoso. Por observação da autora deste trabalho, concluiu-se que o índice pluviométrico na região foi muito baixo, não sendo suficiente para aumentar o volume da vazão do rio, mesmo ocorrendo duas cheias.

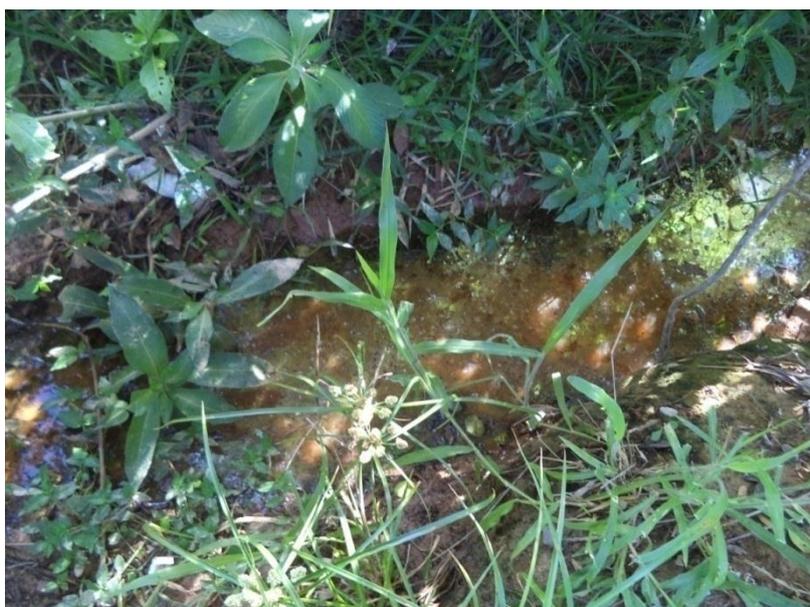
**Figura 11 - Esgoto lançado no Gorutuba.**

Em outro ponto do Rio Gorutuba, em Catuni, encontra-se o lançamento de esgoto direto no seu curso sem nenhum tipo de tratamento, o que deixa a água imprópria para o consumo da população, que depende basicamente da água do rio para o abastecimento

doméstico (Figura 11). Quanto à contaminação das águas presentes nas bacias hidrográficas, Pereira (2004) considera que, “a água pode ter sua qualidade afetada pelas mais diversas atividades do homem, sejam elas domésticas, comerciais ou industriais. Cada uma dessas atividades gera poluentes característicos que têm uma determinada implicação na qualidade do corpo receptor”. Essa contaminação das águas gera vários problemas, devido à perda de sua qualidade que afeta desde a vida aquática, até a vida humana (PIRES, SANTOS E DEL PRETTE 2002).

Constatou-se que a poluição das águas ao longo do curso principal da bacia hidrográfica se origina basicamente do esgoto doméstico e sanitário que são lançados diretamente no mesmo, sem nenhum tratamento. Pode-se observar, também, a ocorrência do processo de degradação da mata ciliar ao longo da margem do Rio Gorutuba, que está sendo substituída por áreas de pastagens, áreas agricultáveis e áreas com o cultivo de monoculturas, que, conseqüentemente, afetam a qualidade e a disponibilidade hídrica do curso d'água principal.

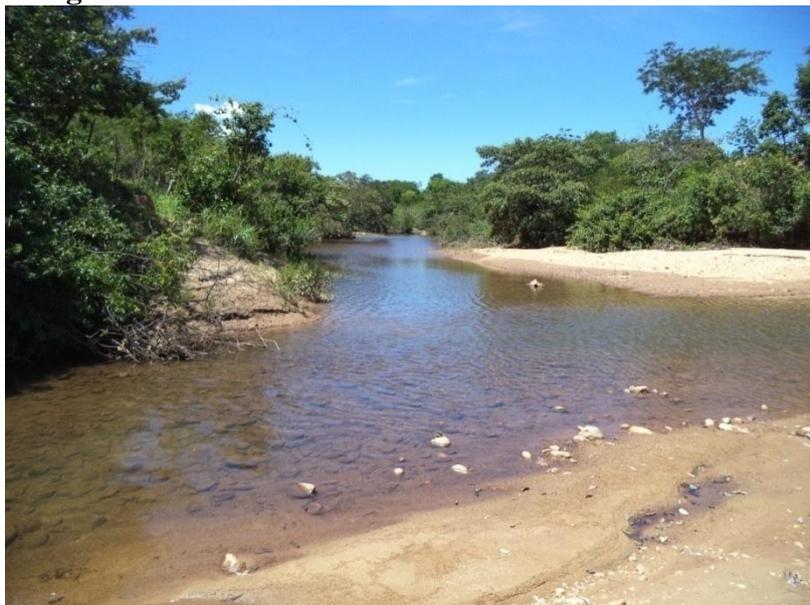
**Figura 12 - Encontro do Gorutuba com o rio Ribeirão.**

Abaixo do distrito de Catuni, o Rio Gorutuba recebe como afluente da margem esquerda, o rio Ribeirão, nos pontos  $16^{\circ} 12.550' S$  e  $43^{\circ} 16.466' W$ , como se observa na Figura 12. Após o encontro dos dois rios verifica-se um aumento da vazão do rio Gorutuba, justamente pela contribuição do Ribeirão, e a partir dessa confluência, o rio Gorutuba percorre seu curso com maior vazão, diminuindo assim os pontos de intermitência.

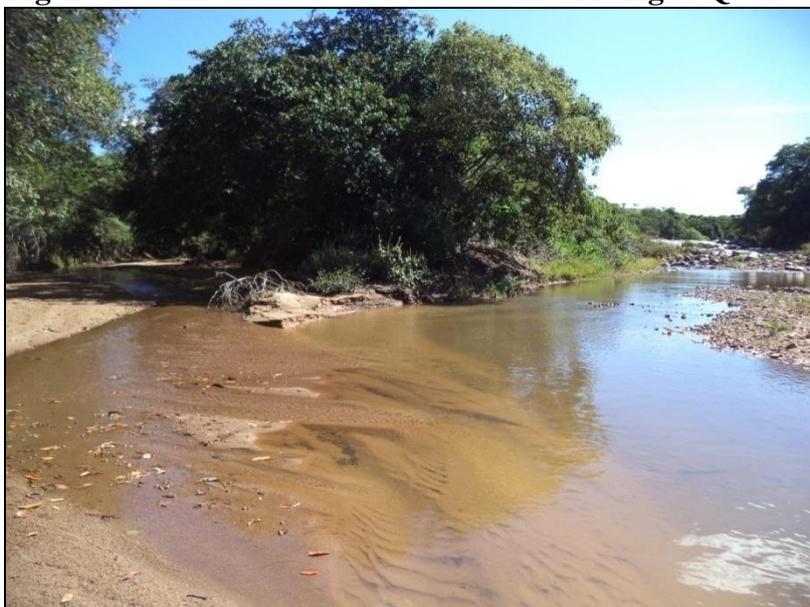
**Figura 13 - Encontro do Gorutuba com o rio Água Quente.**

Nos pontos  $16^{\circ} 07.262' S$  e  $43^{\circ} 15.680' W$  o rio Gorutuba se encontra com um de seus afluentes da margem direita, o chamado rio Água Quente. E neste ponto é onde ocorre a divisão dos municípios de Francisco Sá e Riachos dos Machados e também dos municípios de Francisco Sá e Janaúba. A Figura 13 mostra o encontro destes rios.
