**AVALIAÇÃO DE IMPACTO AMBIENTAL APLICADO ÀS
ATIVIDADES AGRÍCOLAS NA LAGOA GRANDE NO
MUNICÍPIO DE JANAÚBA - MG**

*Evaluation of environmental impact applied to agricultural activity in
Lagoa Grande, in the of municipality of Janaúba-MG*

FACULDADE PROMOVE DE JANAÚBA

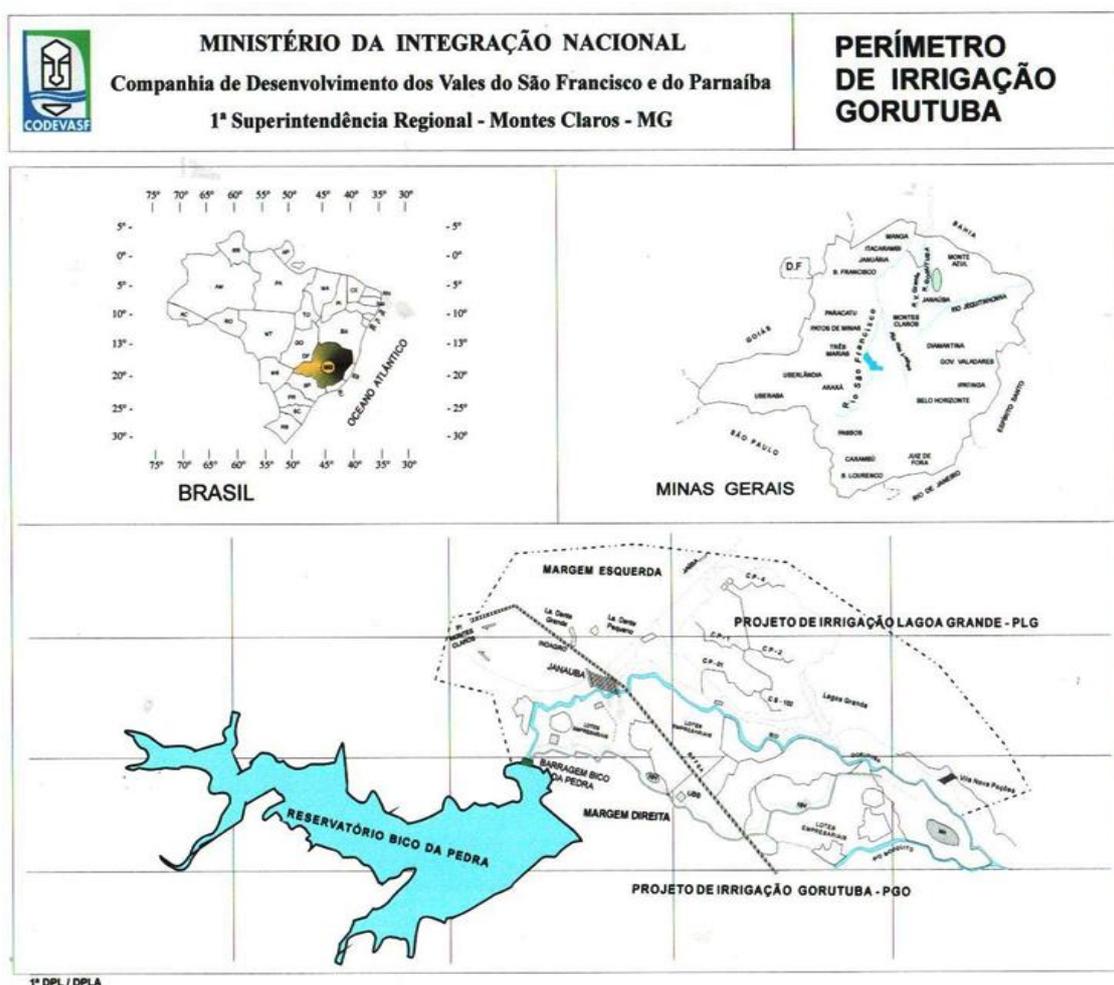
Figura 01. Barragem Bico da Pedra, e Projeto de Irrigação do Gorutuba a margem direita do rio, sendo o órgão responsável o Distrito de Irrigação (DIG). E o Projeto de Irrigação Lagoa Grande as Margens esquerdas do rio. Fonte: CODEVASF, (s.d.).

A Associação dos Proprietários Irrigantes da Margem Esquerda do Rio Gorutuba, (ASSIEG), embora fundada em 1986, passou oficialmente a administrar o perímetro de irrigação Lagoa Grande somente a partir de 1993 (ASSIEG, 2014) (Figura 01).

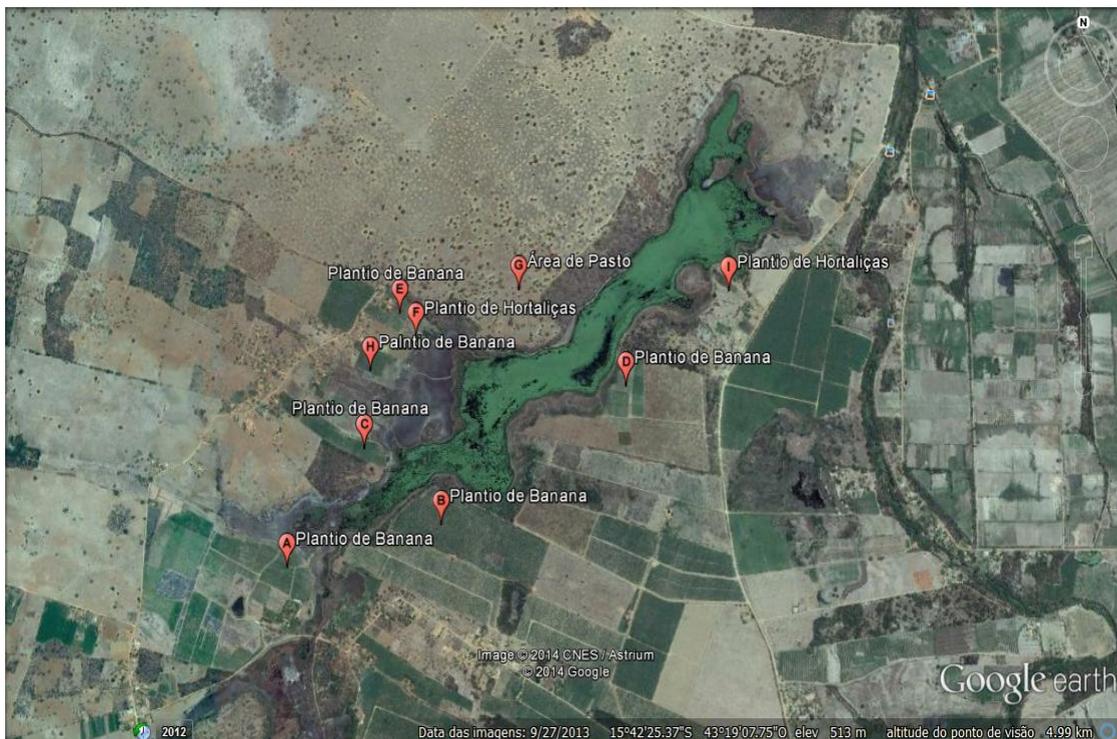
Figura 02: Imagens via satélite Lagoa Grande Fonte: Imagens do Google Earth, 2013

É possível observar na figura 02, via satélite, a abrangente área em estudo da Lagoa Grande, e em sua respectiva extensão, espaços com a influência da agricultura, predominando a monocultura da banana, que modifica a paisagem natural. A carência pela produção de alimentos, a necessidade de fixação do homem ao campo e a expansão do agronegócio da fruticultura têm levado à utilização de águas e de solos de forma inadequada (NUNES *et. al.*, 2005). É nítido que, “o uso racional dos recursos hídricos, levando em conta suas limitações e potencialidades, se torna cada vez mais necessários,

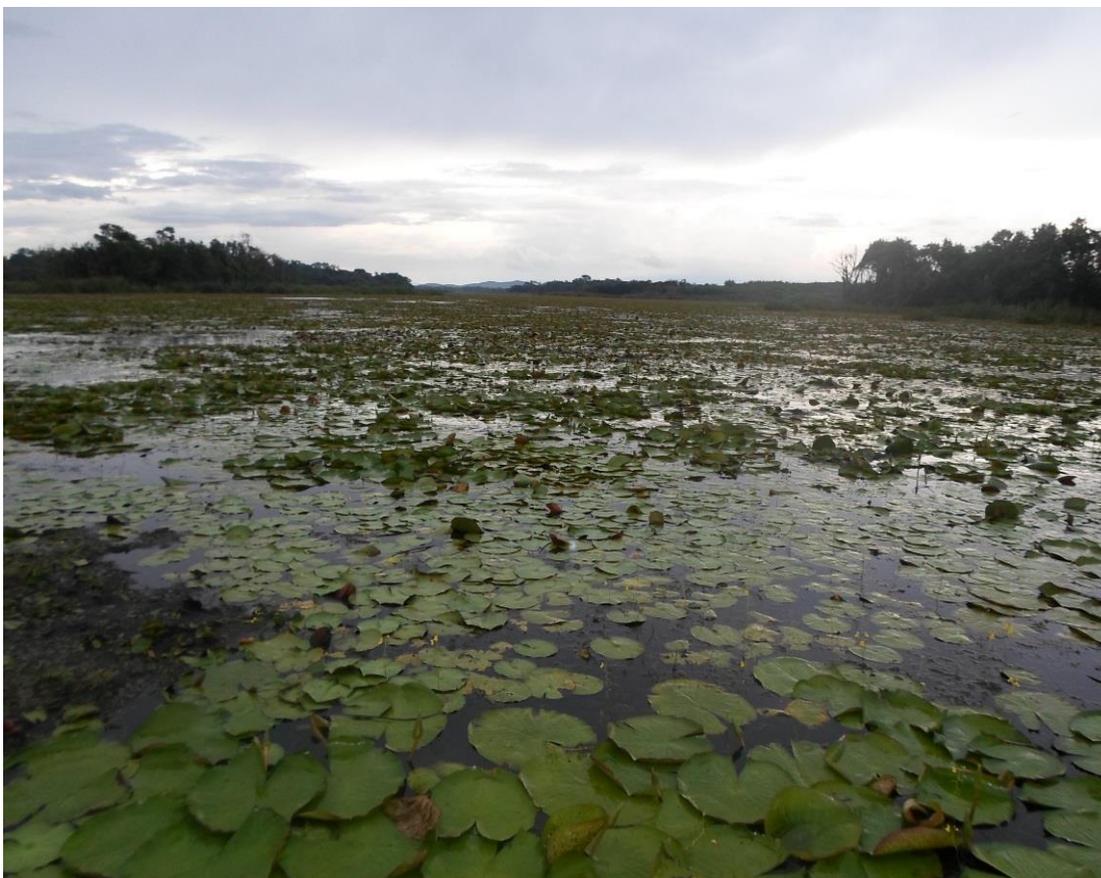
Figura 04. Local com alto índice de plantas aquáticas Fonte: Alcimere Soares, 2014.

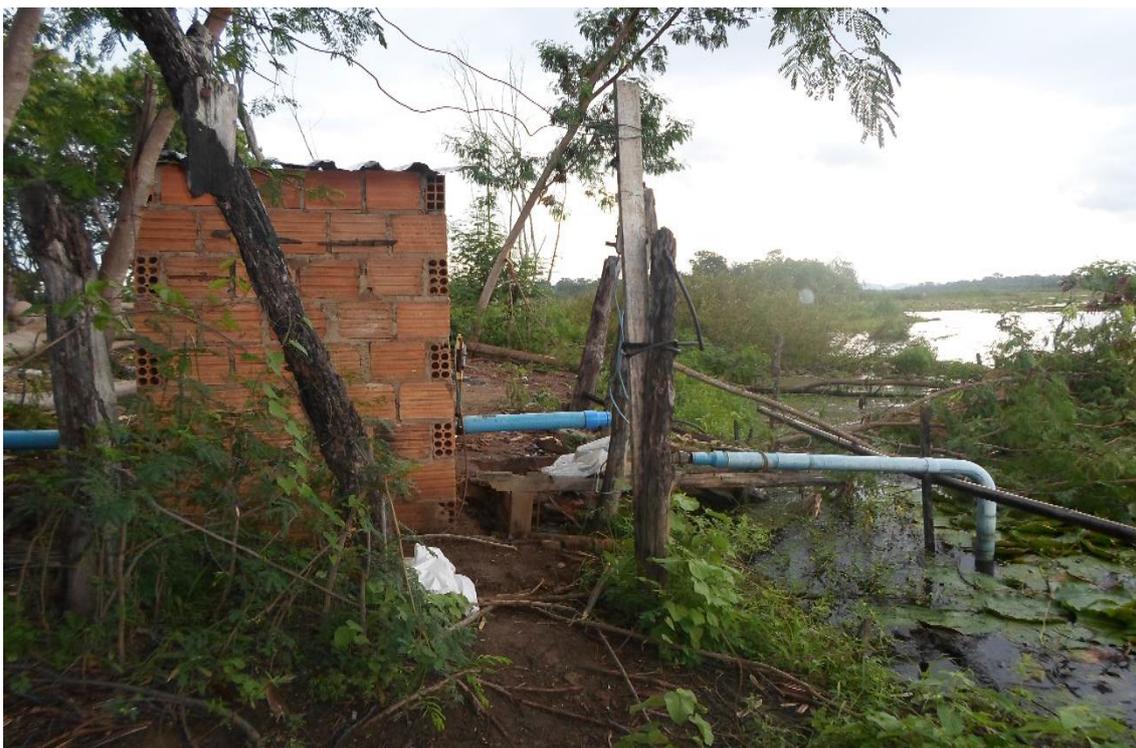
Figura 06. Captação ilegal da água na lagoa Fonte: Alcimere Soares, 2014.

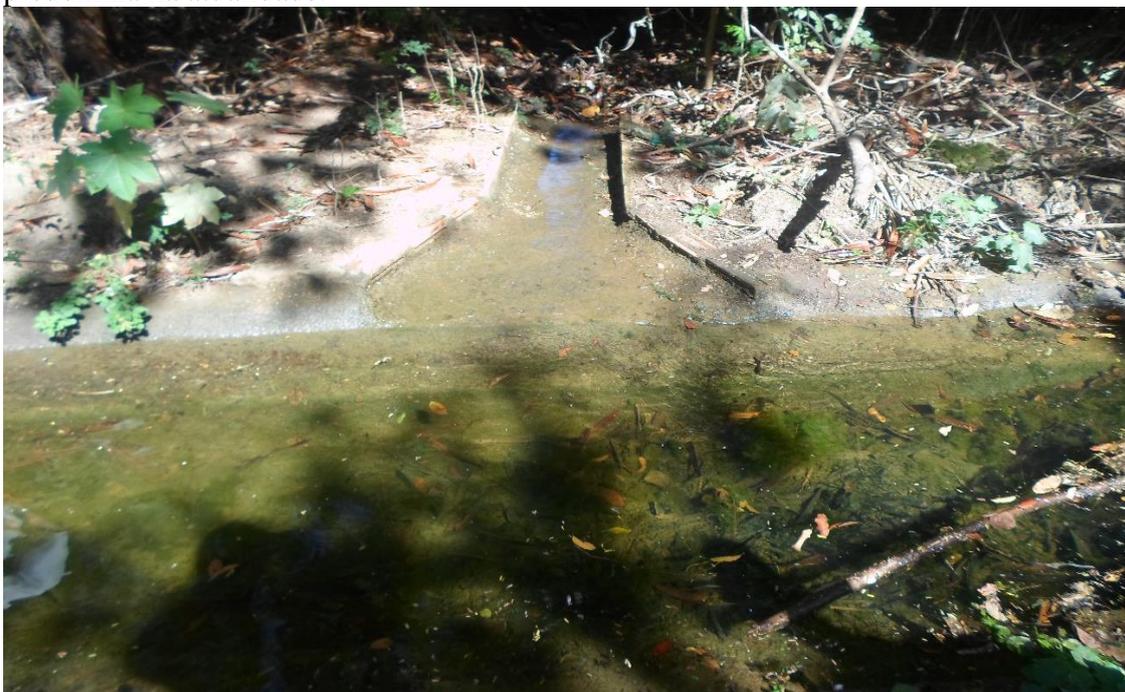
Figura 09. Local mais preciso onde o canal do projeto de irrigação Lagoa Grande, abastece a Lagoa Grande. Fonte: Alcimere Soares, 2014.

Os moradores relatam que antes de 1979 a Lagoa Grande passava por períodos prolongados de seca, assim a população local tinha dificuldades com relação à água, era preciso fazer “cacimbas” para obter água. Ela era reabastecida nos períodos de chuvas. Após a implantação do projeto de irrigação essa cena não repercutiu, pois o projeto contribuiu para a perenização da lagoa, abastecendo ela com as sobras de água (figura 09), fazendo com que ela permaneça assim com um volume de água considerável. Ainda que o racionamento de água por conta dos baixos índices pluviométricos predomina na atualidade.
